# 3Dsurvey

## Bericht

**Projekt:** Deponie\_Kohl\_Münsingen

**Datum der Bildaufnahme:** 2025-03-14

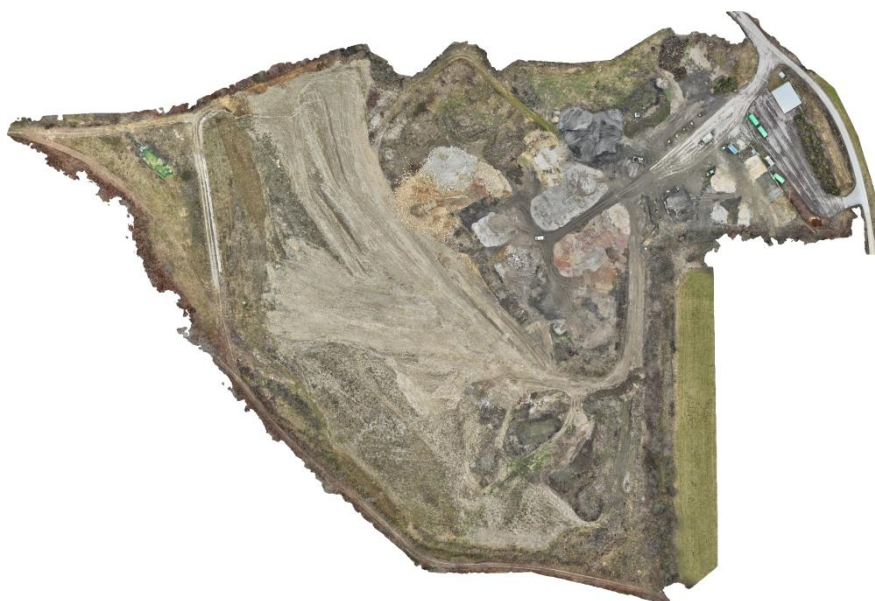
**Größe des Orthophotos:** 507.84m × 344.44m      **Auflösung in Pixel:** 0.020m

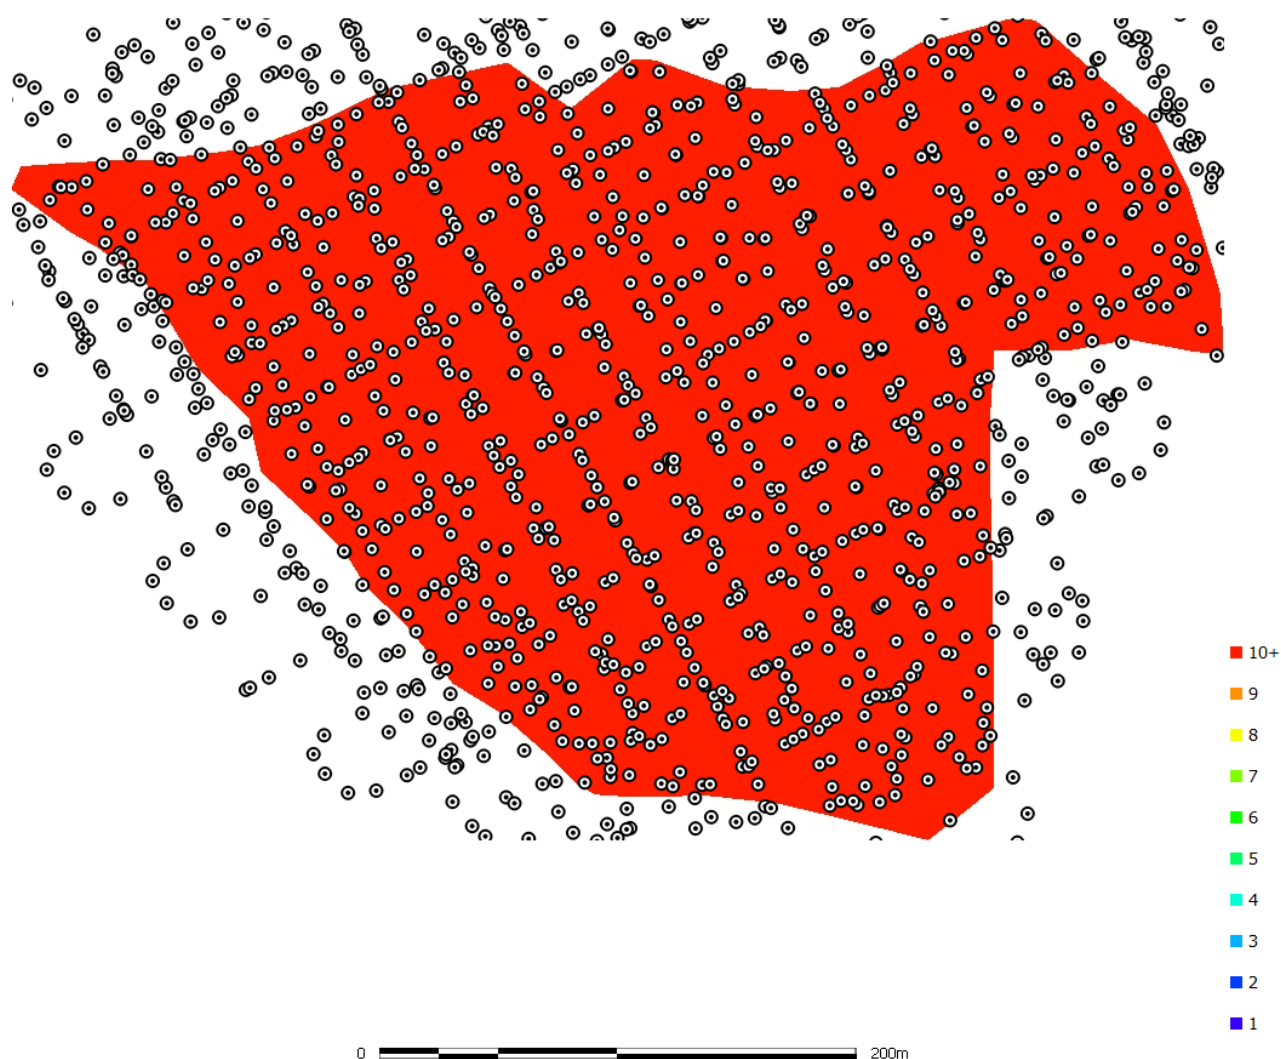
# Messdaten

Anzahl der Bilder:	1942	Anzahl der verwendeten Bilder:	1842
Flughöhe:	79.2m	Anzahl der Schlüsselunkte pro Bild / Durchschnitt:	468
Bodenauflösung:	0.0276m	Georeferenzierung:	Ja

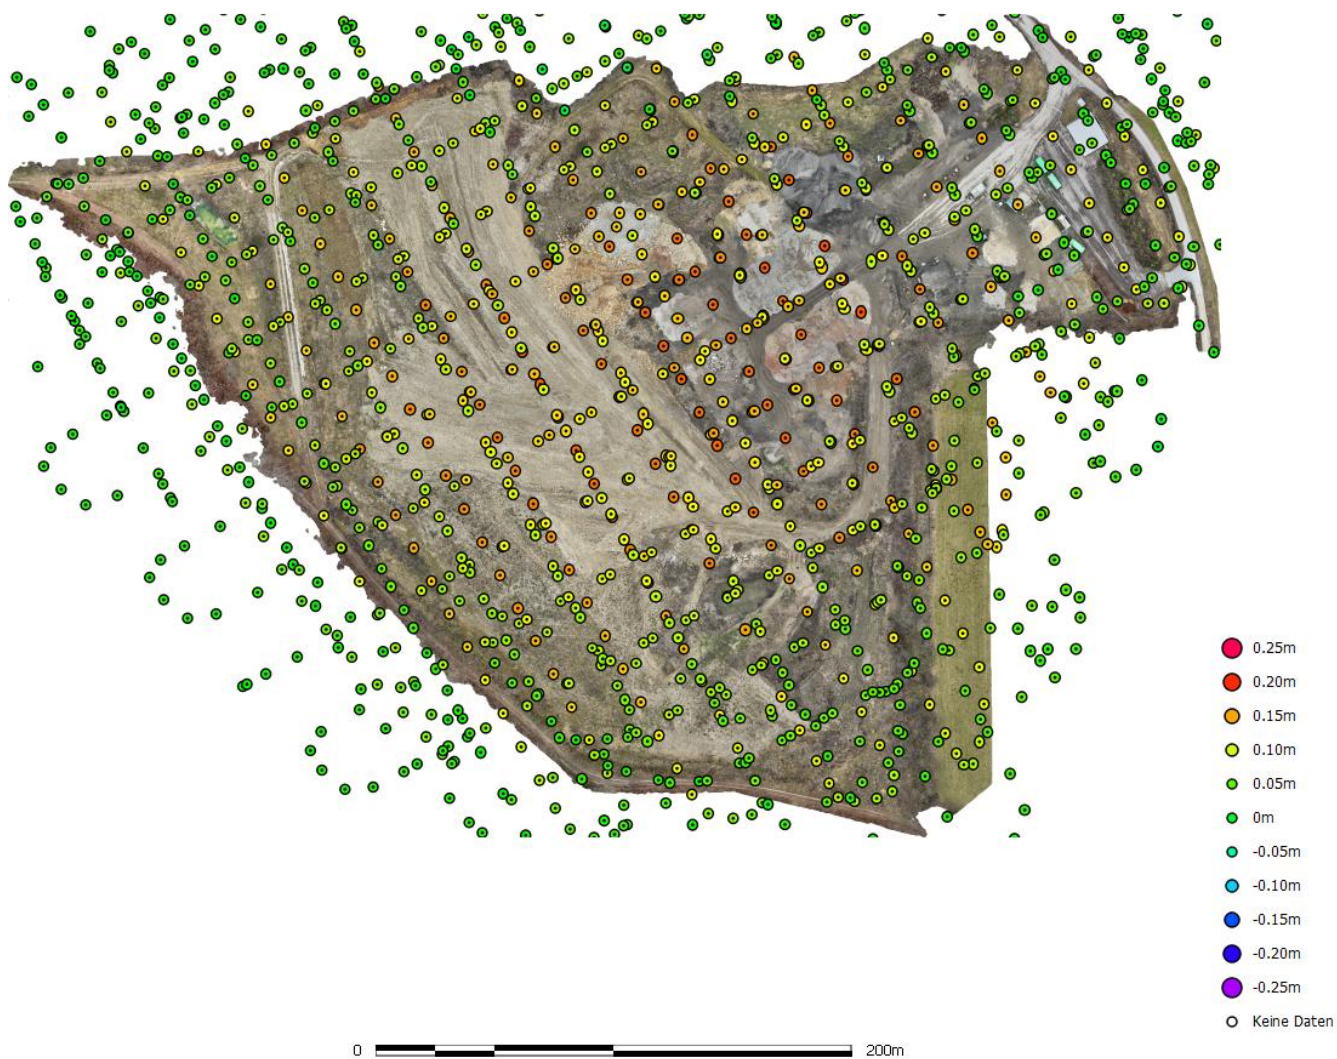
# Kamerapositionen

Fehler E	Fehler N	Horizontaler Fehler	Vertikaler Fehler	Gesamtfehler
0.009m	0.017m	0.019m	0.067m	0.070m

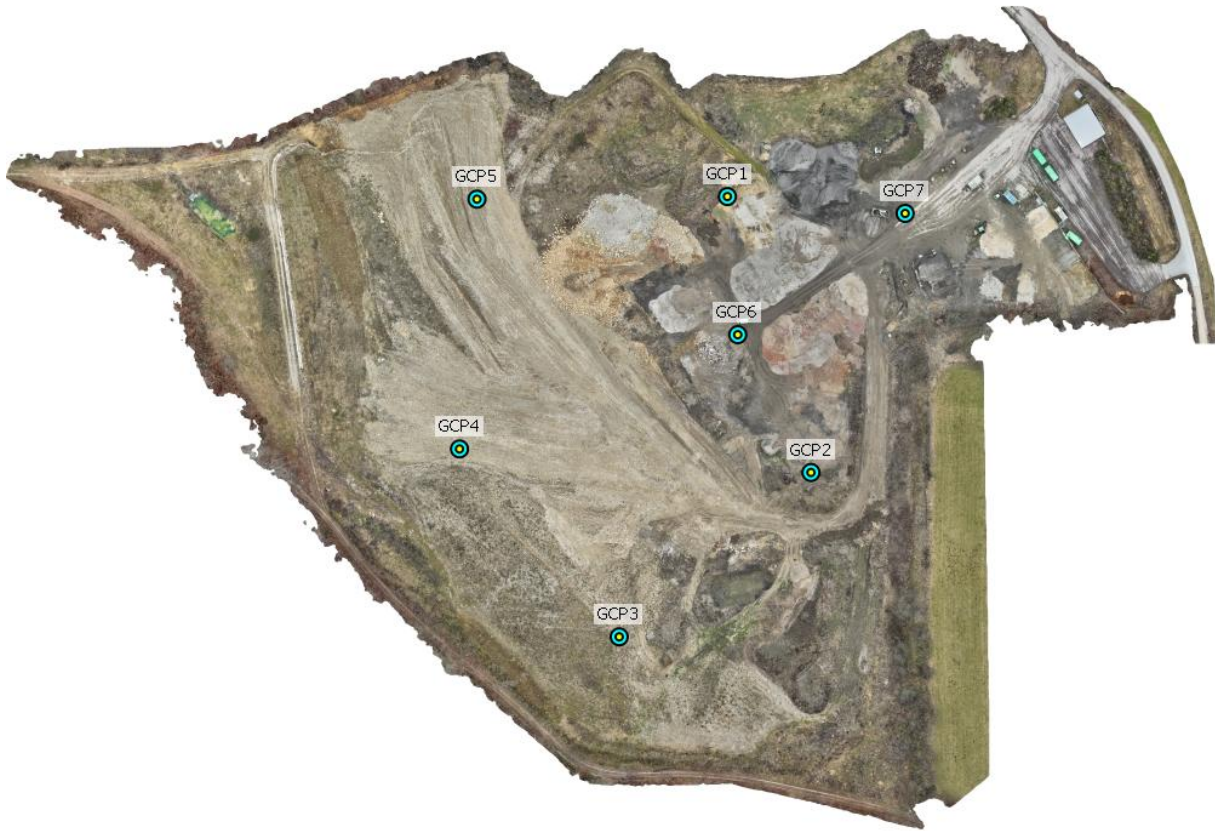
# Bodenkontrollpunkte

Punkt-ID	Koordinaten			Fehler				Anzahl der Projektionen
	E [m]	N [m]	H [m]	E [m]	N [m]	H [m]	3D [m]	
GCP1	538187.530	5360059.910	812.500	-0.003	0.000	0.015	0.015	56
GCP2	538222.510	5359944.460	812.147	-0.003	0.003	0.006	0.008	64
GCP3	538142.250	5359875.710	801.359	0.001	0.002	0.016	0.016	90
GCP4	538075.410	5359954.310	794.970	0.009	0.002	0.013	0.016	100
GCP5	538082.720	5360058.808	793.009	-0.000	-0.003	0.014	0.014	86
GCP6	538191.870	5360002.110	812.675	-0.005	-0.000	0.017	0.018	72
GCP7	538261.930	5360052.845	808.864	-0.005	-0.005	0.009	0.011	69
